# Áburðarverksmiðjan í Gufunesi

## Rannsóknarskýrsla um sprengingu í áburðarverksmiðjunni 1.10.2001

Eyjólfur Sæmundsson, Steinar Harðarson 25.03.04

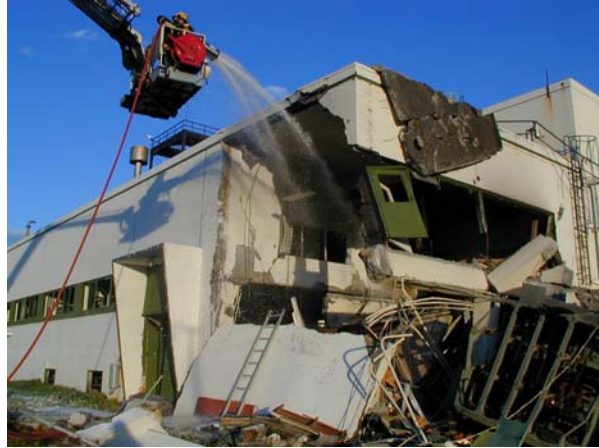
Við sprenginguna hrundi gólf milli hæða, úveggir hrundu og veggjabrot köstuðust tugi metra frá byggingunni.

Húsgögn og innréttingar úr rannsóknarstofu á efri hæð hrundu að hluta til niður í rýmið og í þeim kviknaði

eldur. Eldurinn var þó fljótlega slökktur af slökkviliði höfuðborgarsvæðis sem kom strax á staðinn. Enginn starfsmaður var í húsinu er sprengingin varð og engin slys urðu á mönnum.

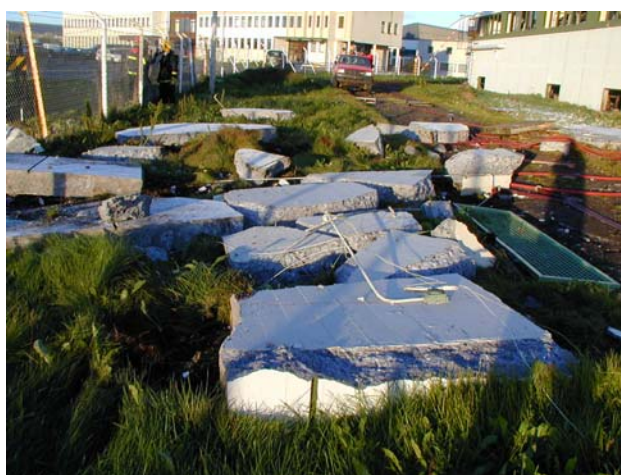
Hin mikla eyðilegging sýnir að sprengingin var mjög öflug. Við sprenginguna kastaðist 7,5 tonna steypustykki, sem er hluti af þaki viðbyggingar, upp á þak ammoníaksverksmiðjunnar. Stór stykki, 1-3 tonn að þyngd, köstuðust tugi metra.

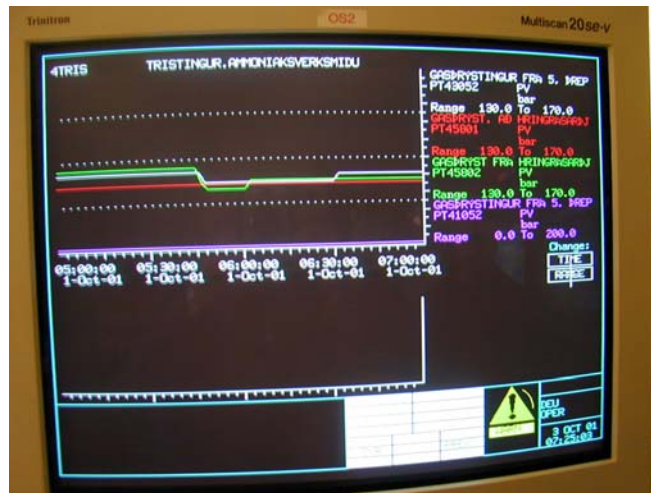
Til að leita vísbendinga um hugsanlegan leka voru tölvugögn úr rekstrartölvu verksmiðjunnar skoðuð. Á línuriti frá morgni 1. október (græn lína sýnir þrýsting hringrásardælu og hvít lína þrýsting frá 5. þrepi), sést lækking þrýstings vegna “niðurblasturs” kl. 06.15 úr 148 í 143 bör.

„Niðurblastur“ er aðgerð sem felst í því að óhreinindum, sem botnfalla í olíusú eða rakaskiljum milli þrepa á þjöppu, er tappað af. Aðgerðin veldur tímabundnu þrýstifalli en þrýstingur á að aukast aftur í sama horf á fáeinum mínútum. Þegar línuritið frá 1. október var skoðað sást að þrýstingur hækkaði óverulega

eftir niðurblasturinn næstu 49 mín. á eftir eða þar til sprengingin varð. Það að þrýstingur hækkaði svo lítið þótti benda til leka. Á sama línuriti sést að, þegar sprenging varð, var hlutfall vetnis í gasblöndu óvenju hátt eða um 80%.

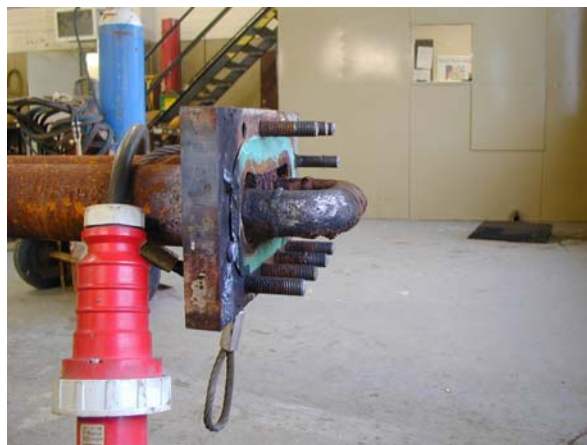
Því má gera ráð fyrir að lekinn mælist heldur meiri en raunverulegur leki með kælivatni á kerfinu. Framreiknað til vinnu-þrýstings, sem er um 150 bör í kælinum, er lekinn áætlaður a.m.k. 25 lítrar á sek. Millikælirinn var tekinn niður og skrúfaður sundur á verkstæði verksmiðjunnar. Þar kom í ljós tæringargat á suðubeygju í öðrum enda kælísins. Mikil tæring

var á suðubeygjinni. Kælivatn verksmiðjunnar er tekið úr Úlfarsá og rennur til sjávar eftir notkun. Hitastig kælivatnsins eftir notkun var að jafnaði um 35°C en gat hækkað verulega ef truflun varð í kælivatnskerfi. Hitastig blandgass í 5. þrepi var allt að 150°C og því má gera ráð fyrir að hitastig á ytra byrði þrýstiröra í kælum hafi nálgast suðumark. Búast má við tæringu í gegnumstreymiskerfum við slíkar aðstæður. Ástæða tæringar og efniseiginleikar beygjunnar voru rannsakaðir af Iðntæknistofnun. Í niðurstöðu Iðntæknistofnunar er aðalástæða tæringarinnar álitin vera af völdum súr-efnisríks vatns og hitastigs þess.

Niðurstaða rannsóknarinnar er sú að tæring í millikæli E-434 í þrepi 5 hafi valdið gasleka.
