# Áburðarverksmiðjan í Gufunesi

## Rannsóknarskýrsla um sprengingu í áburðarverksmiðjunni 1.10.2001

Eyjólfur Sæmundsson, Steinar Harðarson 25.03.04

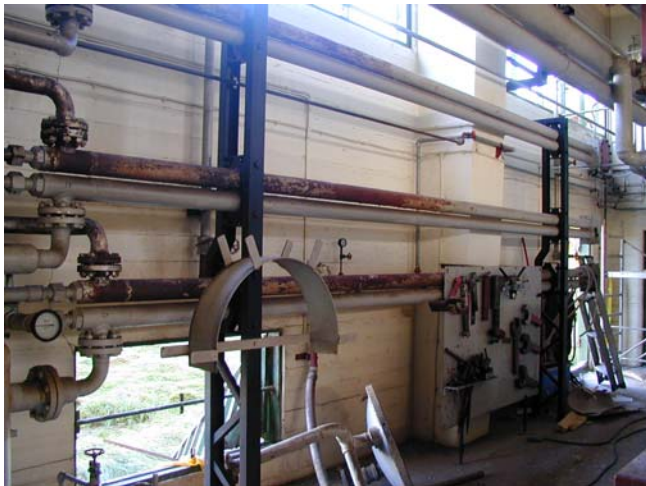
Eins og áður hefur komið fram er blöndu af vetni ( $\text{H}_2$ ) og ammoníaki ( $\text{N}_2$ ) þjappað með rafknúnum þjöppum í nokkrum þrepum. Þrýstingur gasblöndunnar er 0-200 bör, lægstur í þrepi 1 og hæstur í þrepi 5. Engar röralagnir liggja inn í rýmið þar sem sprengingin varð. Milli þrepa er blandan kæld með einföldum vatnskælum. Kælarnir eru þannig gerðir að utan um þrýstirör með gasblöndu liggur annað sverara rör og milli þeirra streymir kælivatnið í lokuðu rými. Þrýstingur kælivatnsins er 3-4 bör en gasþrýstingur í innra röri er eins og fyrr segir allt að 200 bör. Ekki var talið sennilegt að gas hefði borist gegnum dyr milli rýma enda ekki nein merki um að sprenging hefði orðið í sjálfum verksmiðjusalnum. Lítil umgangur er um rýmið, þar sem sprengingin varð. Að jafnaði er enginn starfsmaður í húsinu heldur eru farnar eftirlitsferðir frá stjórnstöð í sýruhúsi.
